AVISO DE RETIRADA DE POLEAS Y VARIANTES OMNI 1.1 FABRICADAS DE FEBRERO DE 2020 A OCTUBRE DE 2022

Aviso de retiro del mercado para las variantes de polea Omni de 1,1", 20050xxx a 22304xxx: Suspender el uso, retirar del servicio y devolver a Rock Exotica

Aviso de inspección para poleas Omni desde 2018 hasta febrero de 2020: inspección antes del próximo uso

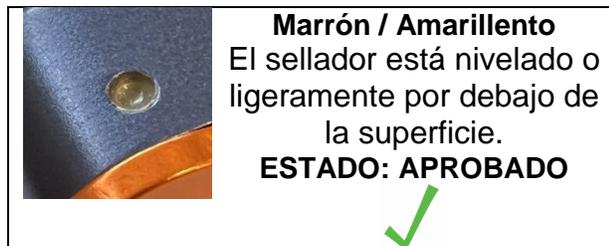
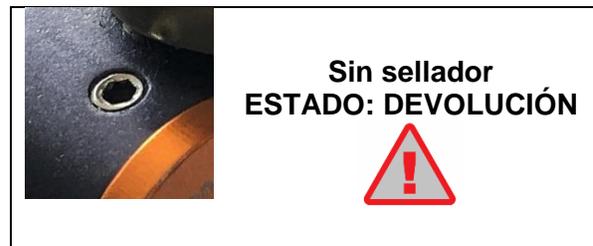
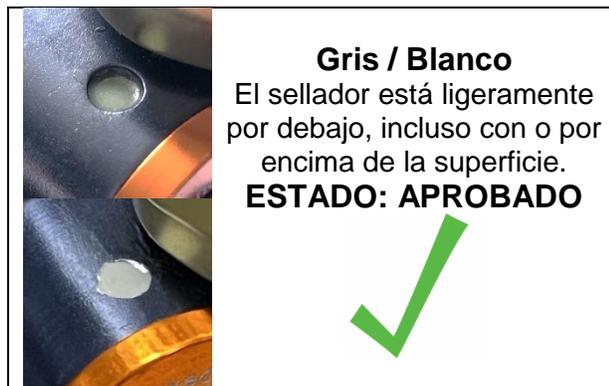
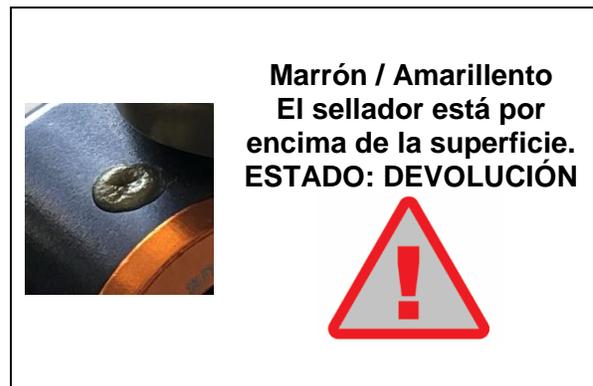
Los criterios de inspección a continuación se aplican a las poleas Omni fabricadas desde aproximadamente 2018 hasta la fecha actual. El número de serie correspondiente a este período comienza en 18001xxx..

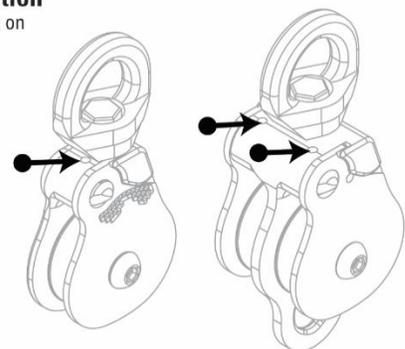
Ubicación del(os) tornillo(s) de ajuste está(n) arriba de cada botón en la Omni

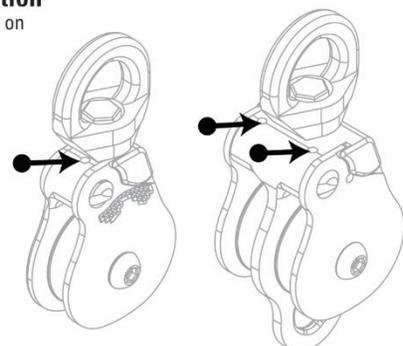
Set Screw Location
is above each button on
the Omni

Ubicación del(os) tornillo(s) de ajuste
está(n) arriba de cada botón en la Omni
